NYE RIKSHOSPITALET

MEDVIRKNING FORPROSJEKT - MØTE 3

13 RENHOLD | AKTIVITET D

RENHOLD og SENGEHÅNDBTERING

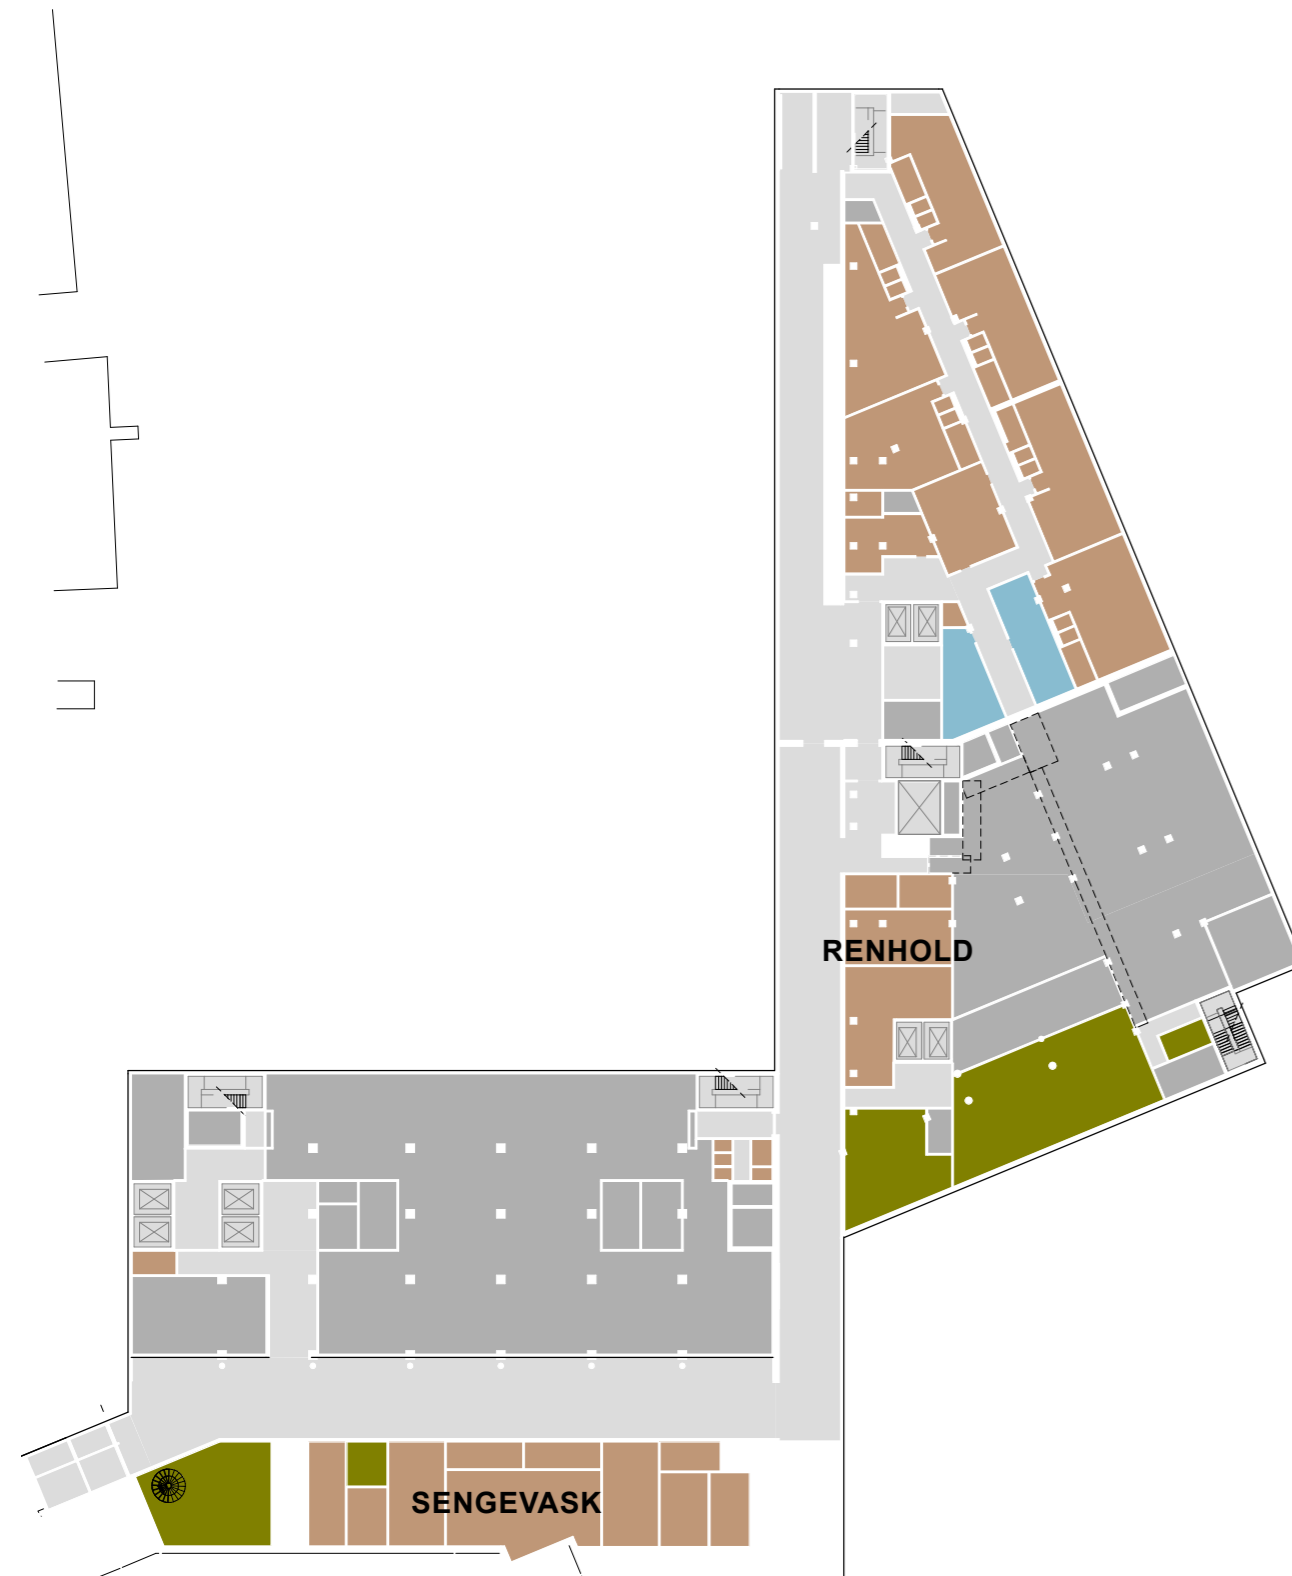
MØTE D3

ENDRINGER ETTER HOVEDAKTIVITET D2

- Heis i J1 er flyttet til kulvert mellom J og M
- Rom for renhold er flyttet lenger sør i bygg N.
- Kjølt lager tilknyttet vaskerom
- Fellesfunksjon kontor og pauserom flyttet fra etasje 05 til U1. Arealene har dagslys.
- Toaletter ansatte er flyttet i nærhet av pauserom
- Sengeoppredningsrom har fått tilgang på dagslys.
- Kuvøsevask er flyttet til J-bygget etasje 05.
- Deler av arealet fra verksted er flyttet til etasje 05 som tilleggsareal lager for kuvøsevask.
- Nøytral passasje i sengevaskearealet er opprettet.

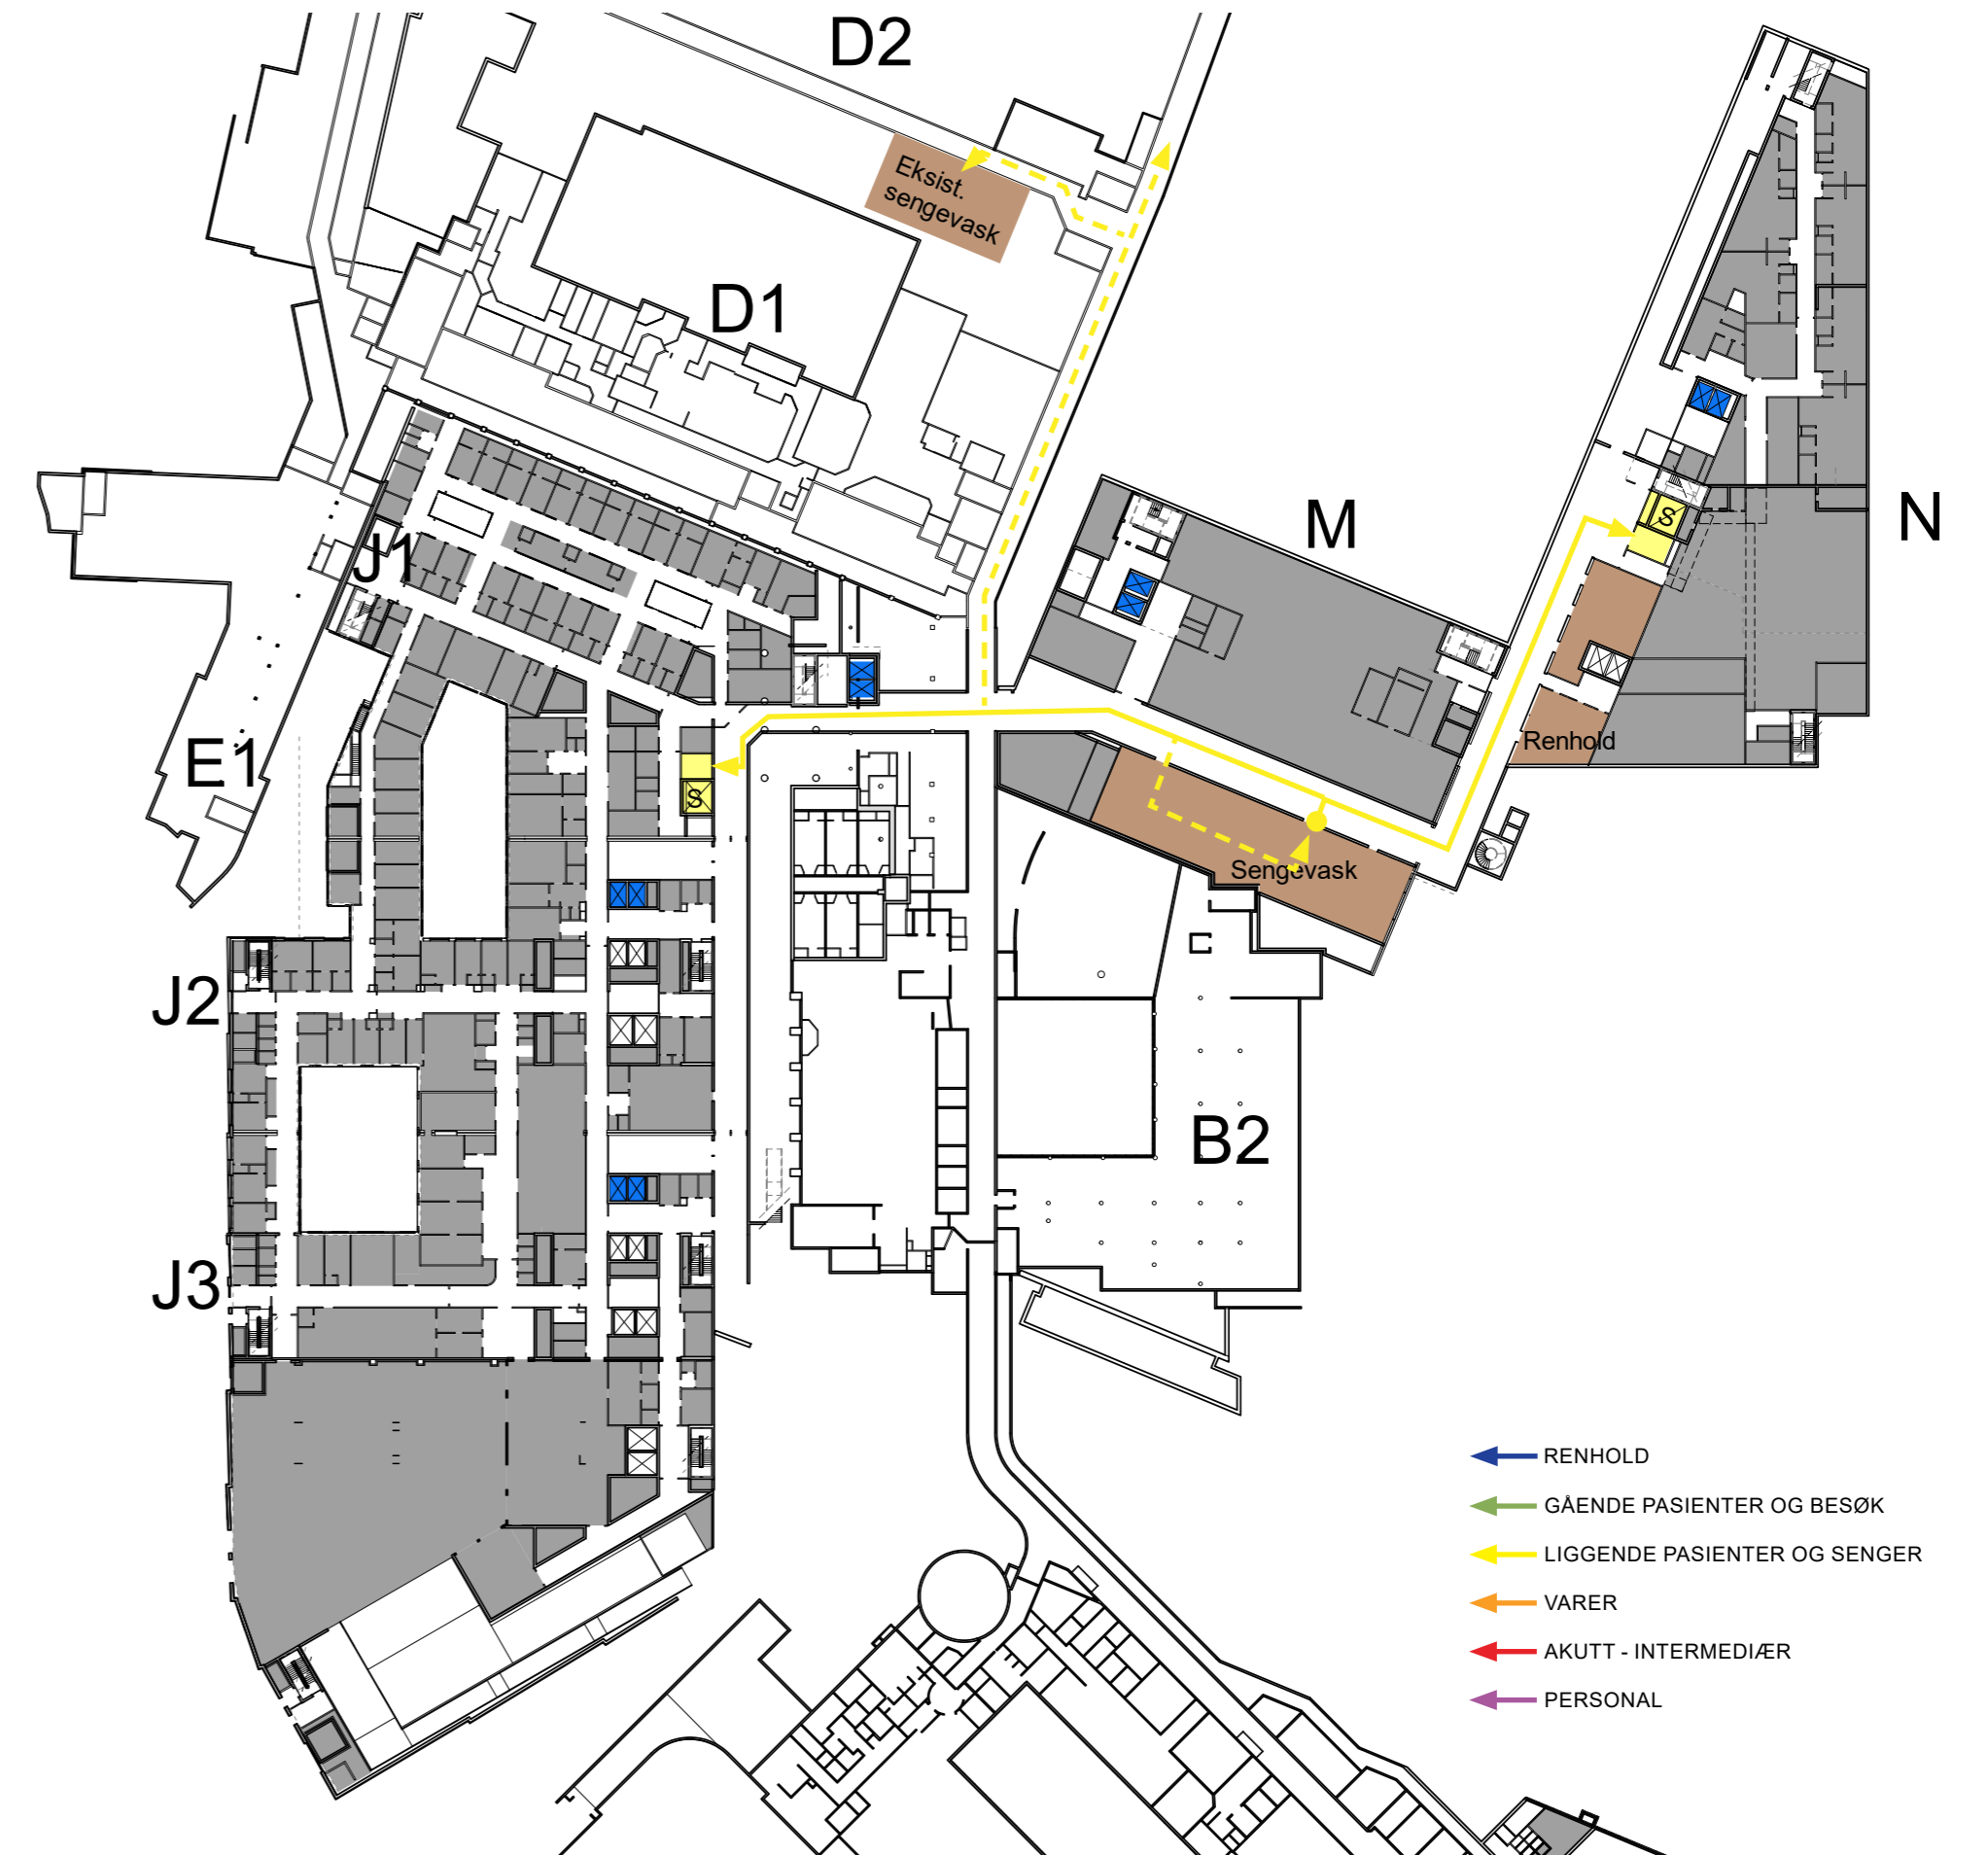
FLYT SENGEHÅNTERING

- ← RENHOLD
- ← GÅENDE PASIENTER OG BESØK
- ← LIGGENDE PASIENTER OG SENGER
- ← VARER
- ← AKUTT - INTERMEDIÆR
- ← PERSONAL

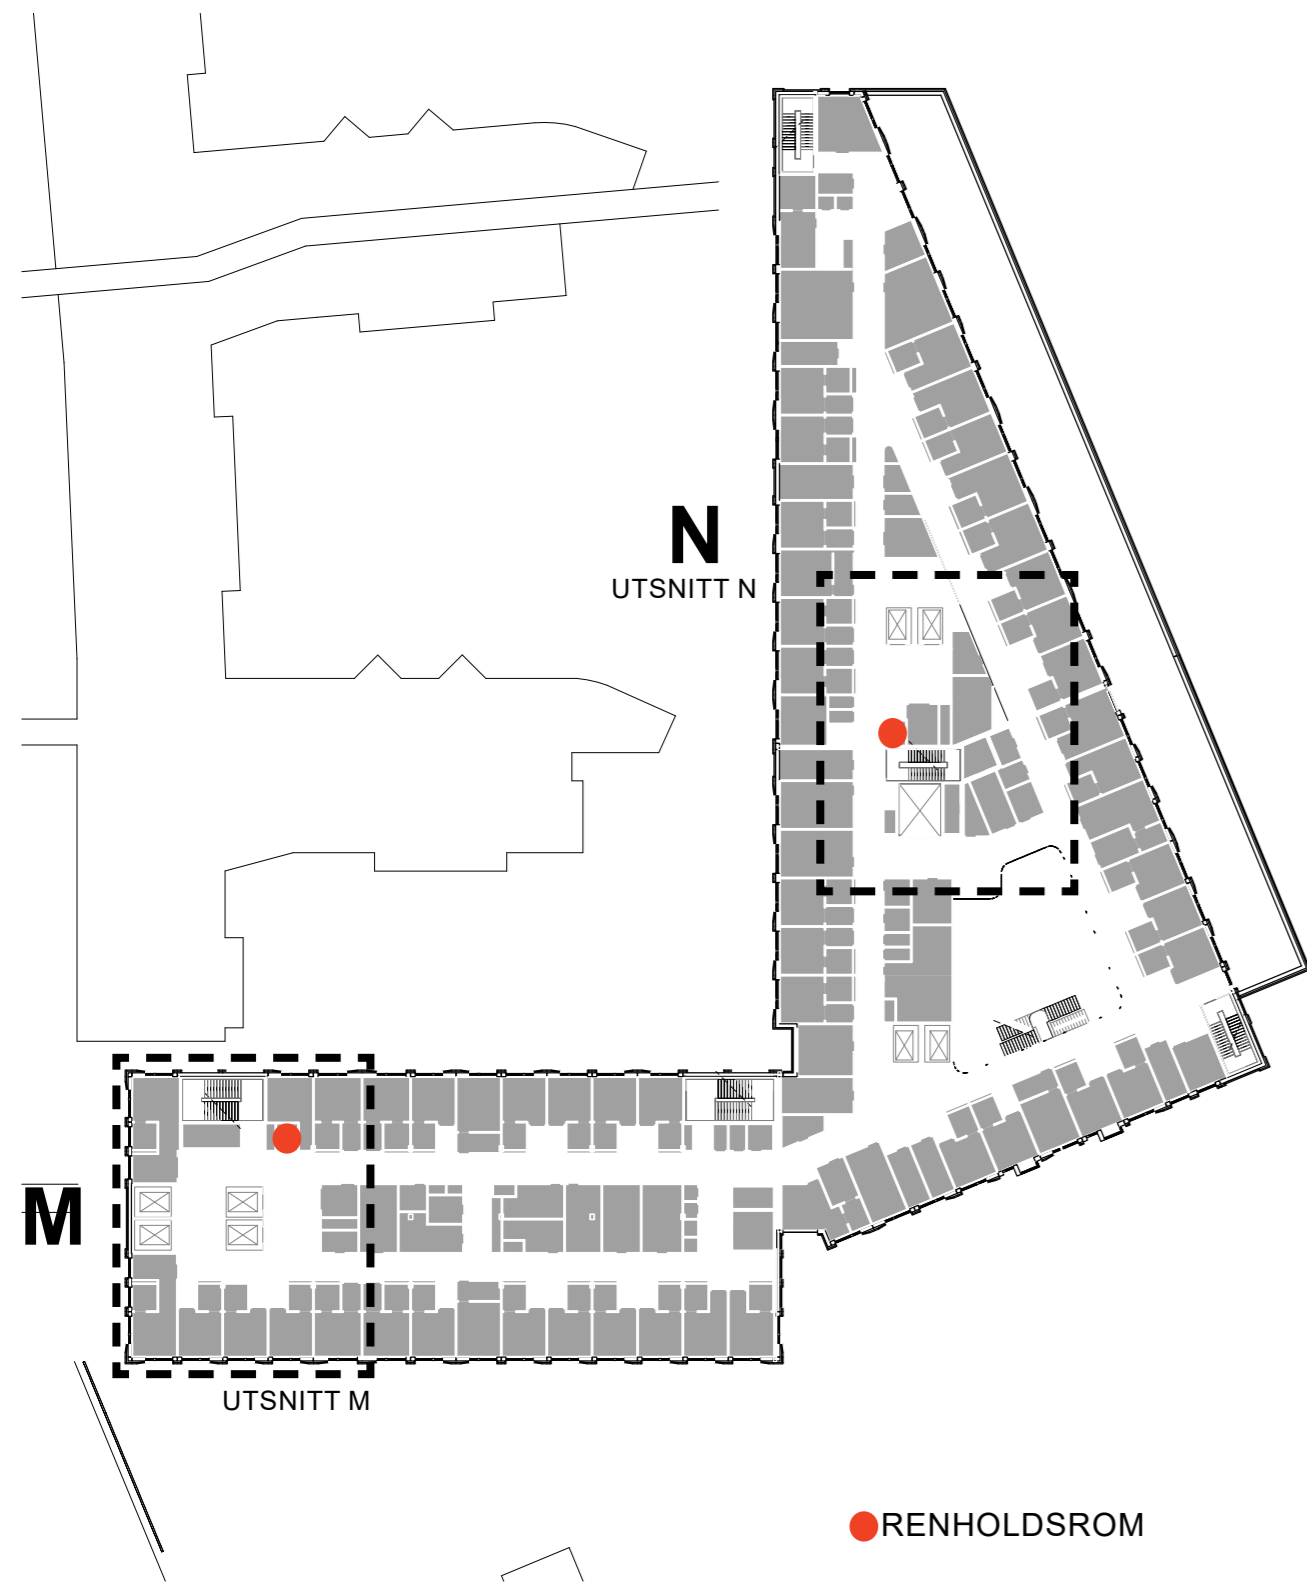
DESENTRALE RENGJØRINGSROM BYGG M OG N

Dører, vinduer og søyler er i prosess

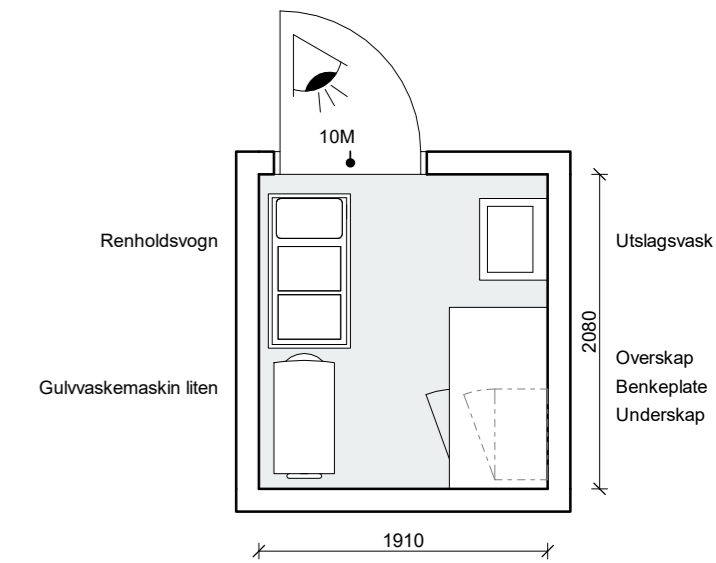
**PLAN 05
BYGG M OG N**
1:200

- ← RENHOLD
- ← GÅENDE PASIENTER OG BESØK
- ← LIGGENDE PASIENTER OG SENGER
- ← VARER
- ← AKUTT - INTERMEDIÆR
- ← PERSONAL

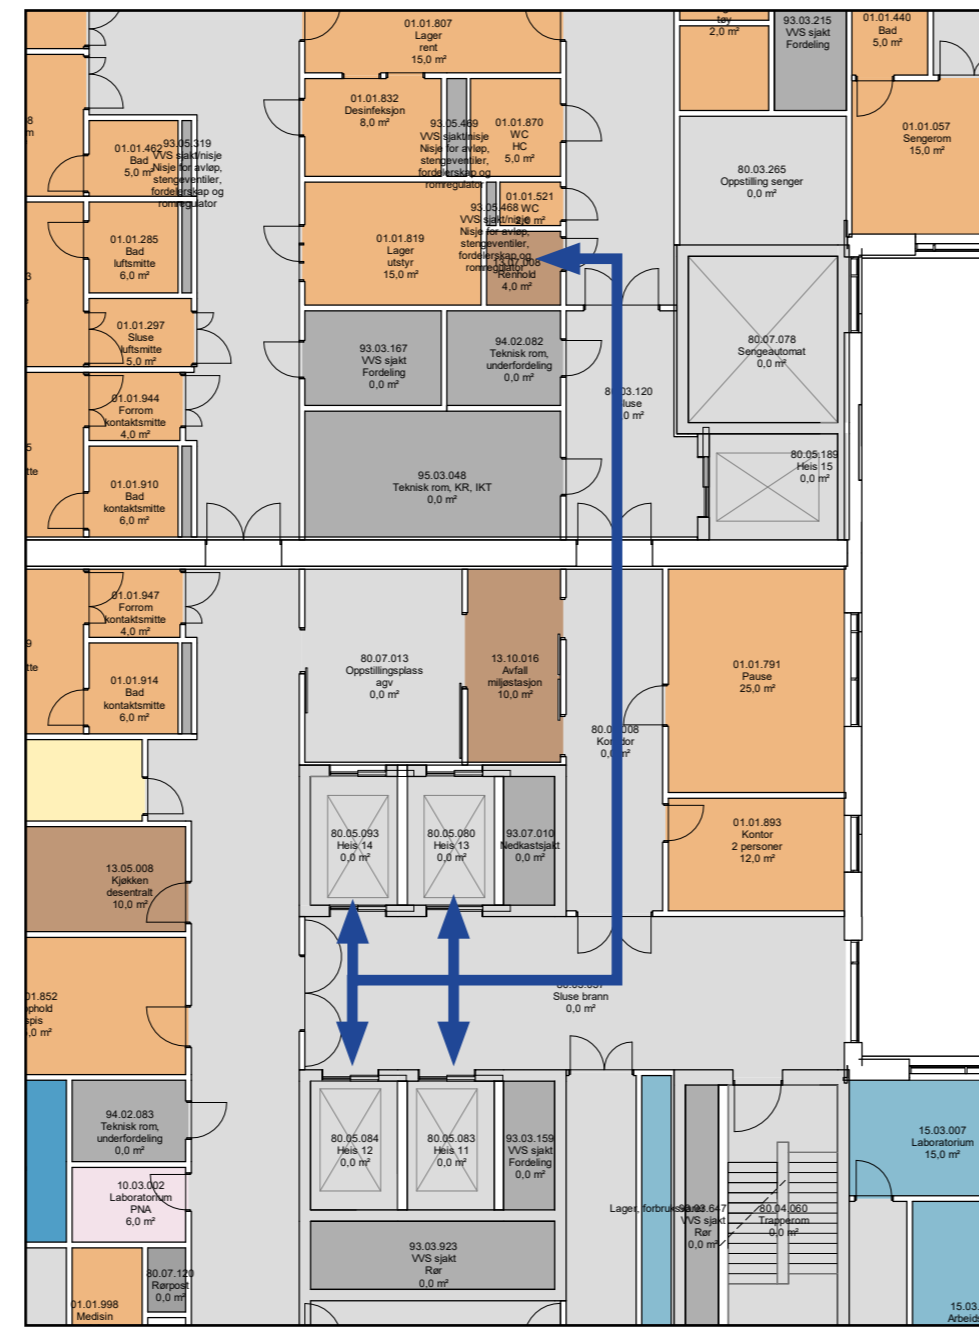
UTSNITT J1-J2 1:200

DESENTRALE RENGJØRINGSROM BYGG J

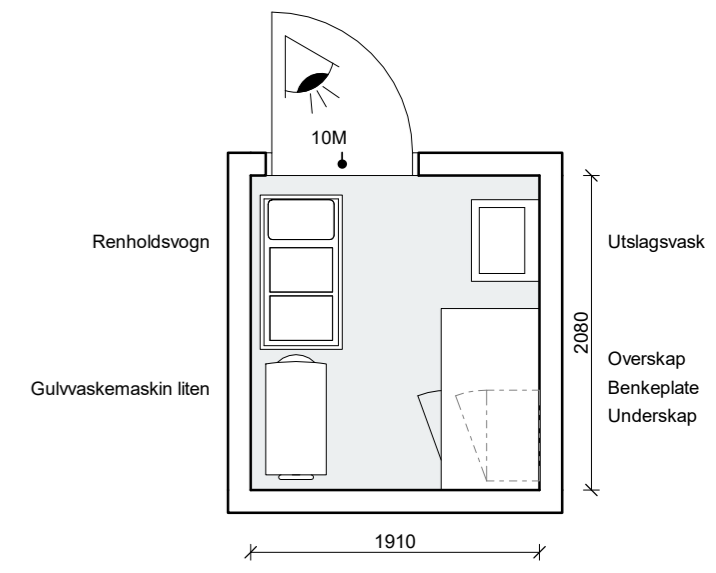
PLAN 08
BYGG J
1:200

- ← RENHOLD
- ← GÅENDE PASIENTER OG BESØK
- ← LIGGENDE PASIENTER OG SENGER
- ← VARER
- ← AKUTT - INTERMEDIÆR
- ← PERSONAL

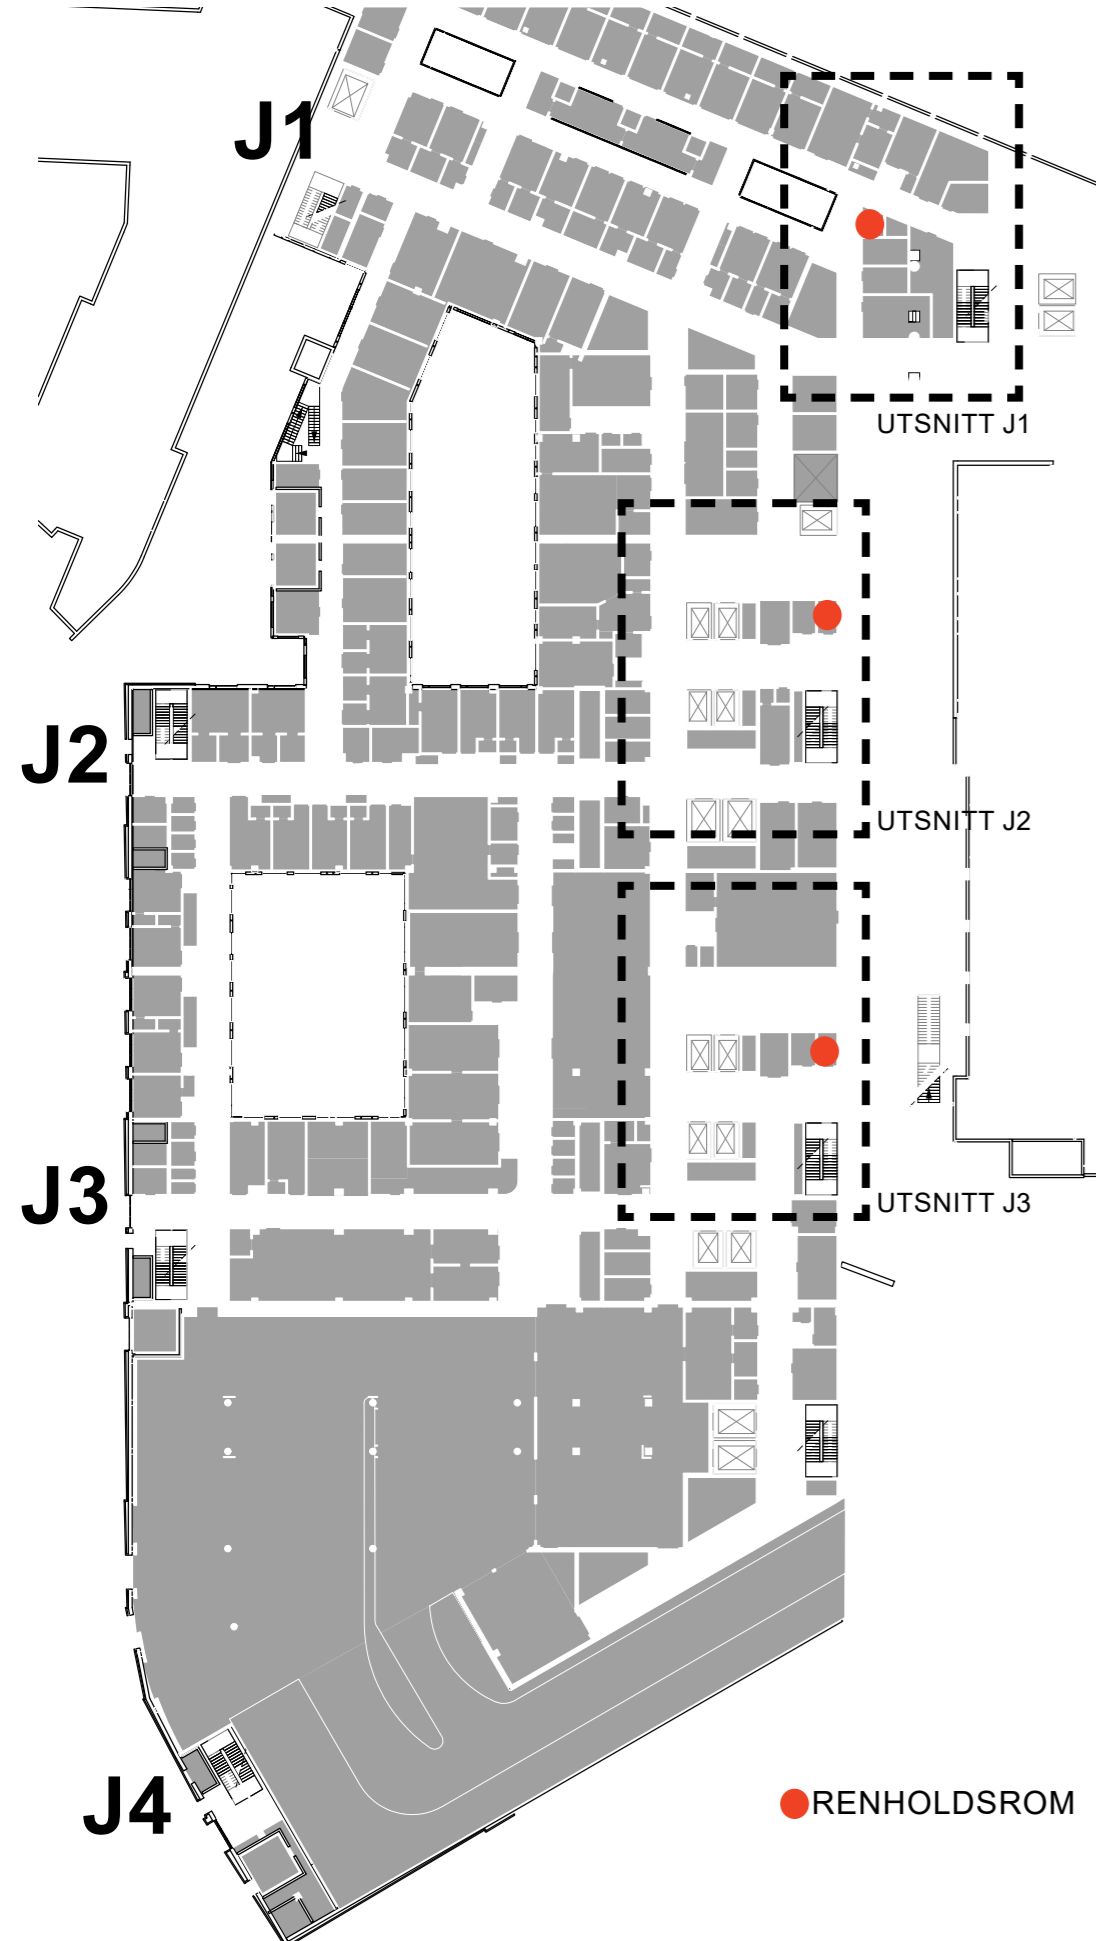
DESENTRALE RENGJØRINGSROM BYGG J ETASJE U1

Dører, vinduer og søyler er i prosess

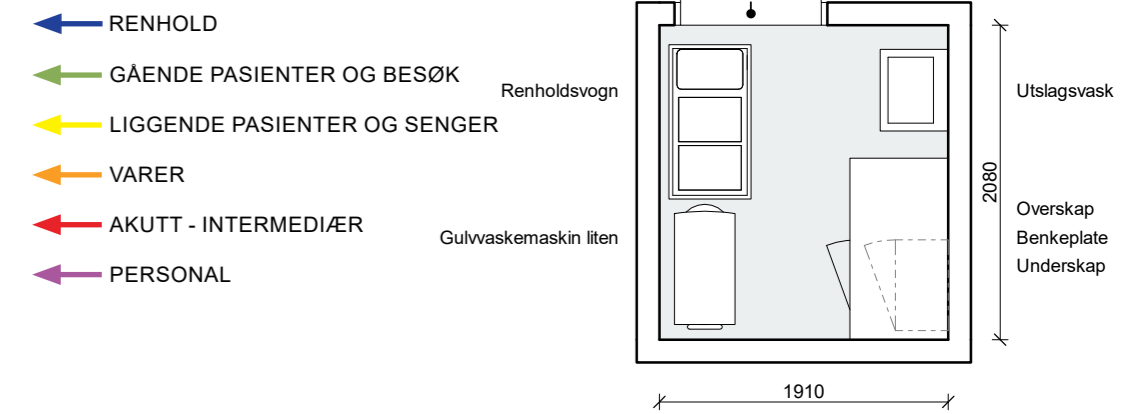
RENHOLDSROM

- Rom for renhold er flyttet lenger sør i bygg N. ②
- Det er lagt inn et kjølt lager for mopper tilknyttet vaskerom. ③
- Kontor og pauserom for er lagt til U1 ved sengevask. Rommene er fellesfunksjoner for renhold og sengevask.
- Toaletter tilknyttet personalfunksjoner er lagt i tilknytning til kontor og pauserom.

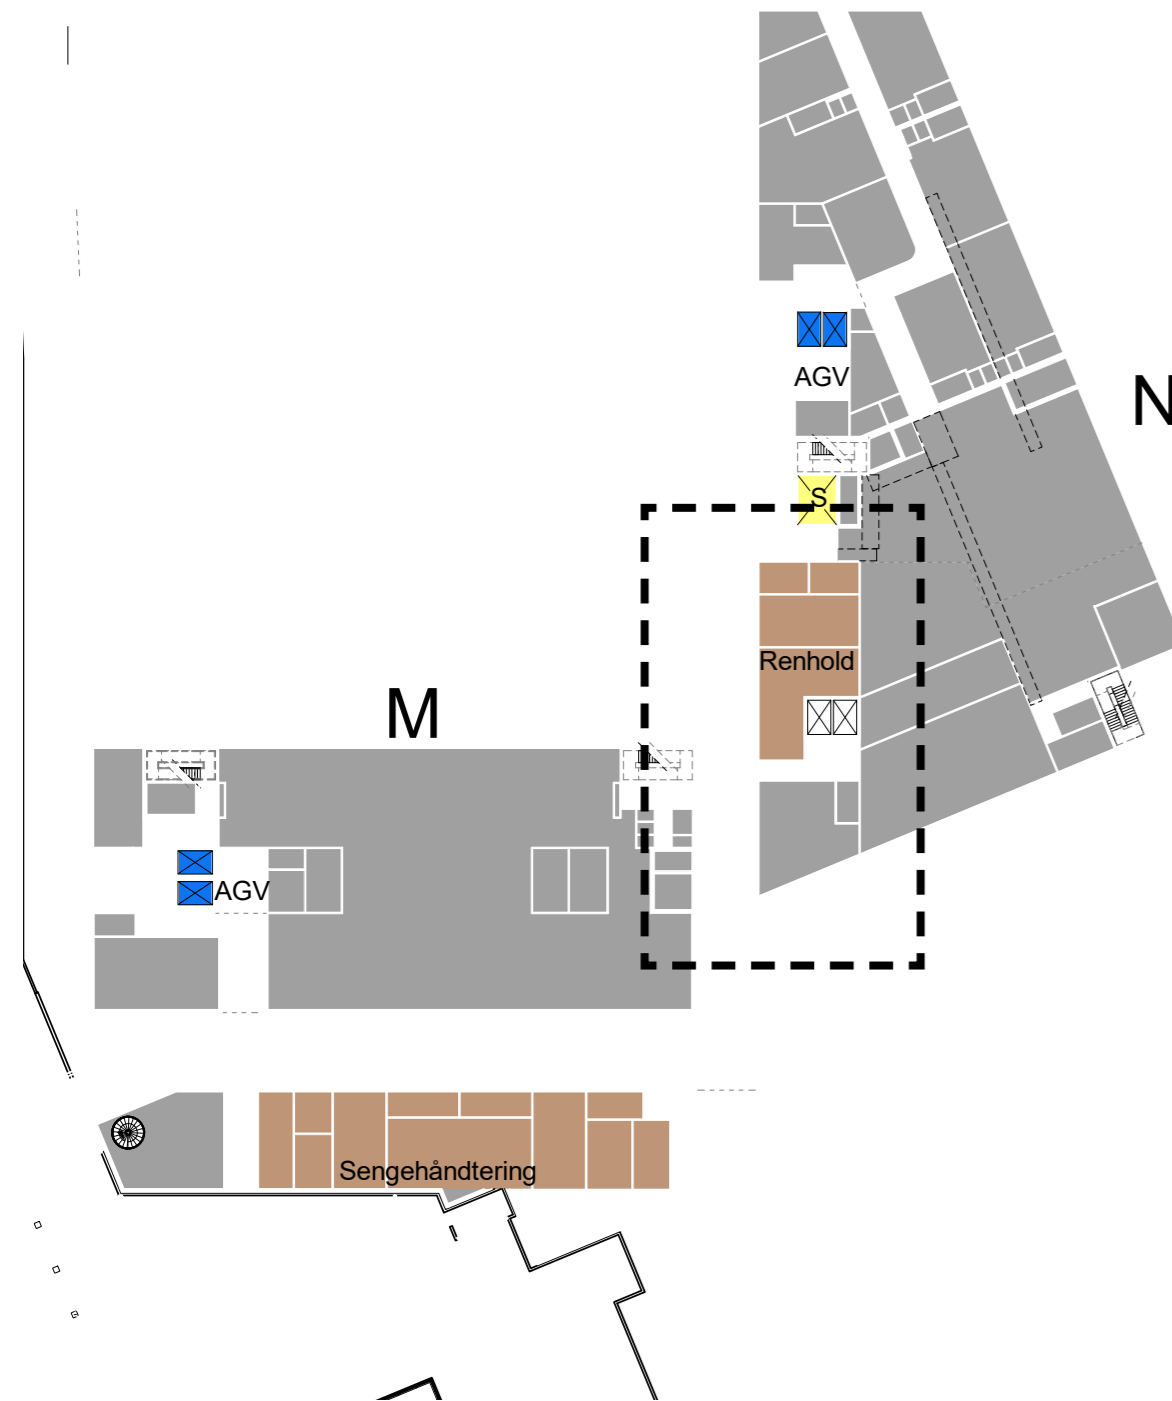
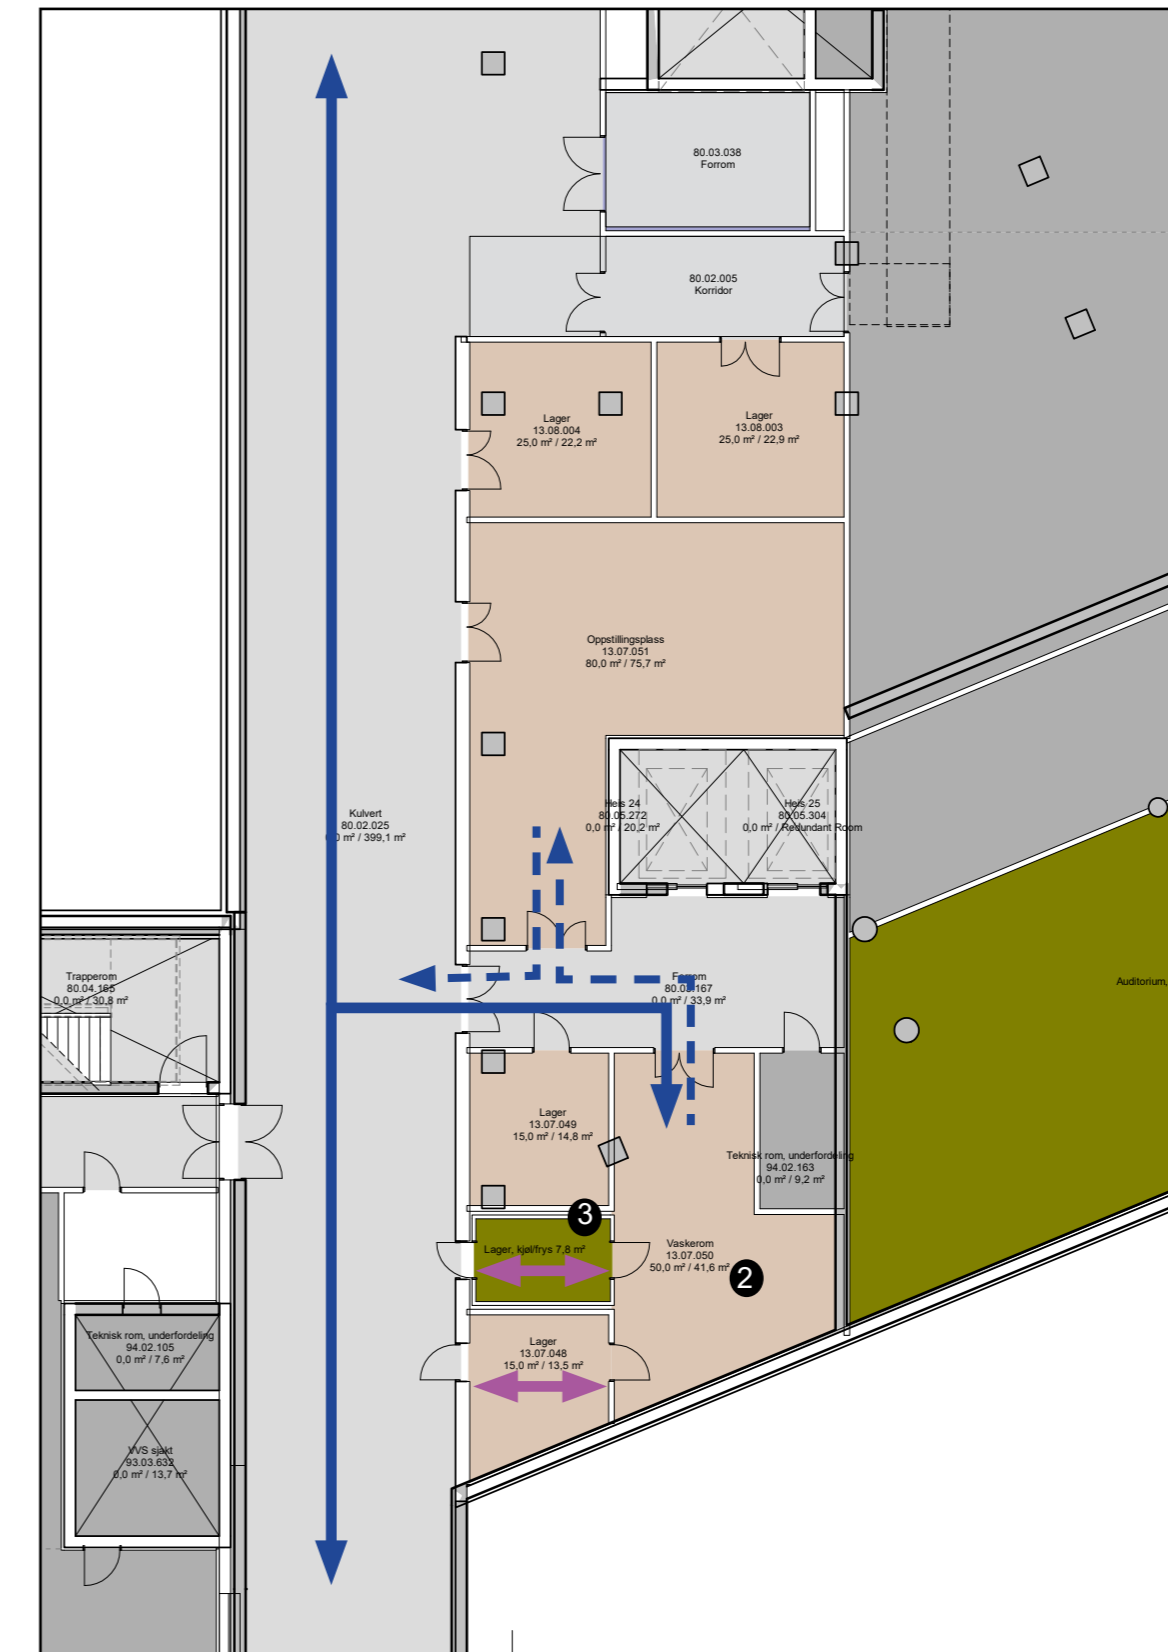
PLAN U1
BYGG N

- Er rommene hensiktsmessig plassert
- Tilstrekkelig areal for oppstillingsplass.

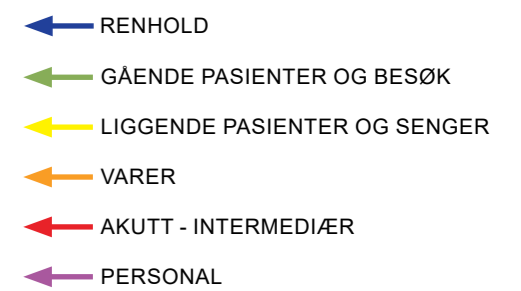
SENGEHÅNTERING

- Sengeoppredningsrom ⑥ er plassert i U1 og har tilgang på dagslys. Mulighet for automasjon av sengeoppredning er utredet, og kjente eksempler er ikke identifisert.
- Det er lagt inn nøytral passasje i sengevaskearealet fra uren til ren side som tiltak for redundans. ⑦
- Kontor ④ og pauserom ⑤ for er lagt til U1. Rommene har dagslys. Funksjonen benyttes felles for renhold og sengevask.
- Toaletter tilknyttet personalfunksjoner er lagt i tilknytning til kontor og pauserom. ⑧
- Lyssjakt ⑨. Det opparbeides grønne flater. Området gir lys til oppholdsrommene.

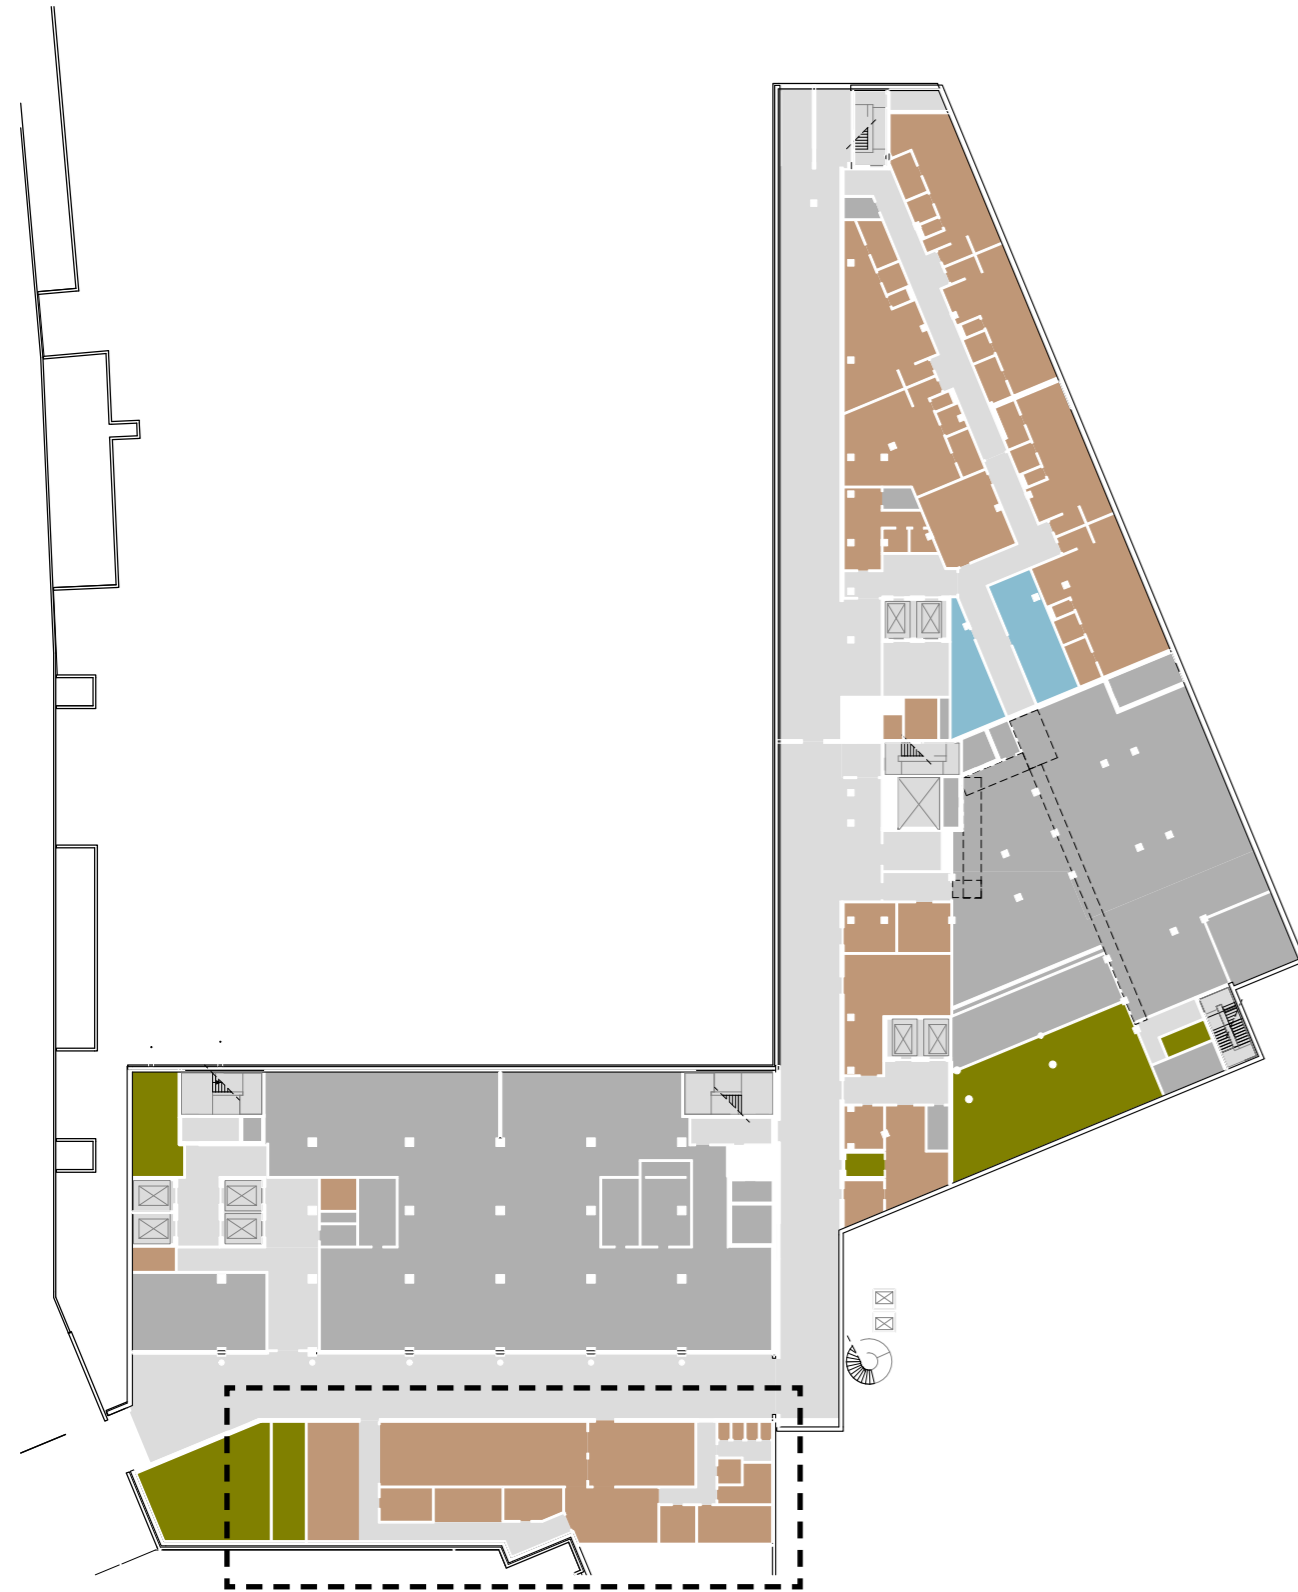
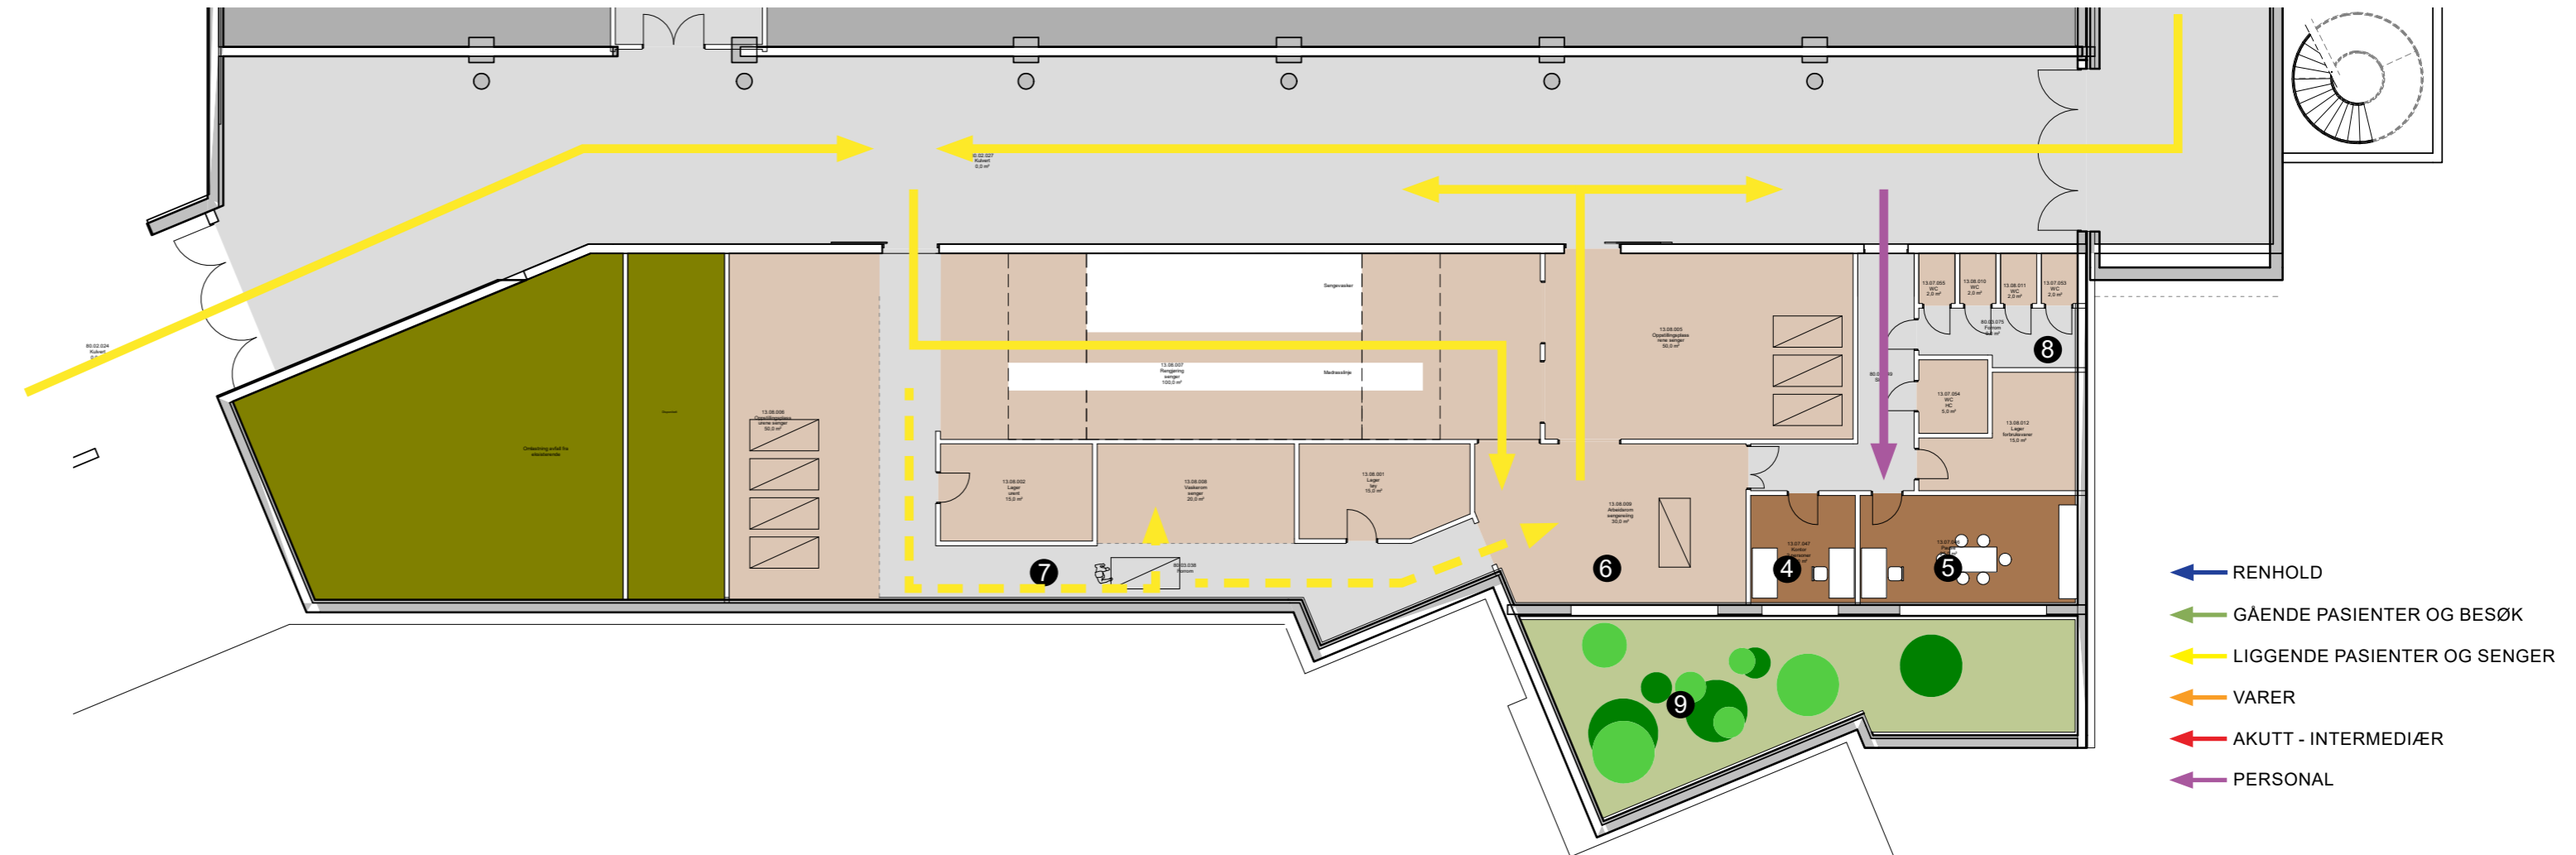
PLAN U1
BYGG M
1:200

Funksjoner sengevask

- Heis i J1 er flyttet ①
- Kuvøsevask kuvøse er flyttet til J-bygget etasje 05. Arealet har dagslys. ⑩
- Arealet fra verksted er flyttet til etasje 05 som tilleggsareal til lager for kuvøse. ⑪

- Er rommene hensiktsmessig plassert
- Areal verksted for senger (60.04.001) har ikke avklart makeskifte.
- Areal vaskerom for kuvøser 13.08.008, satt til 35m²
- Tilleggsareal for lagring av senger ~15m² er ikke formelt avklart.
