NYE RIKSHOSPITALET

MEDVIRKNING FORPROSJEKT - MØTE 3

13 RENHOLD | AKTIVITET D

RENHOLD og SENGEHÅNDBTERING

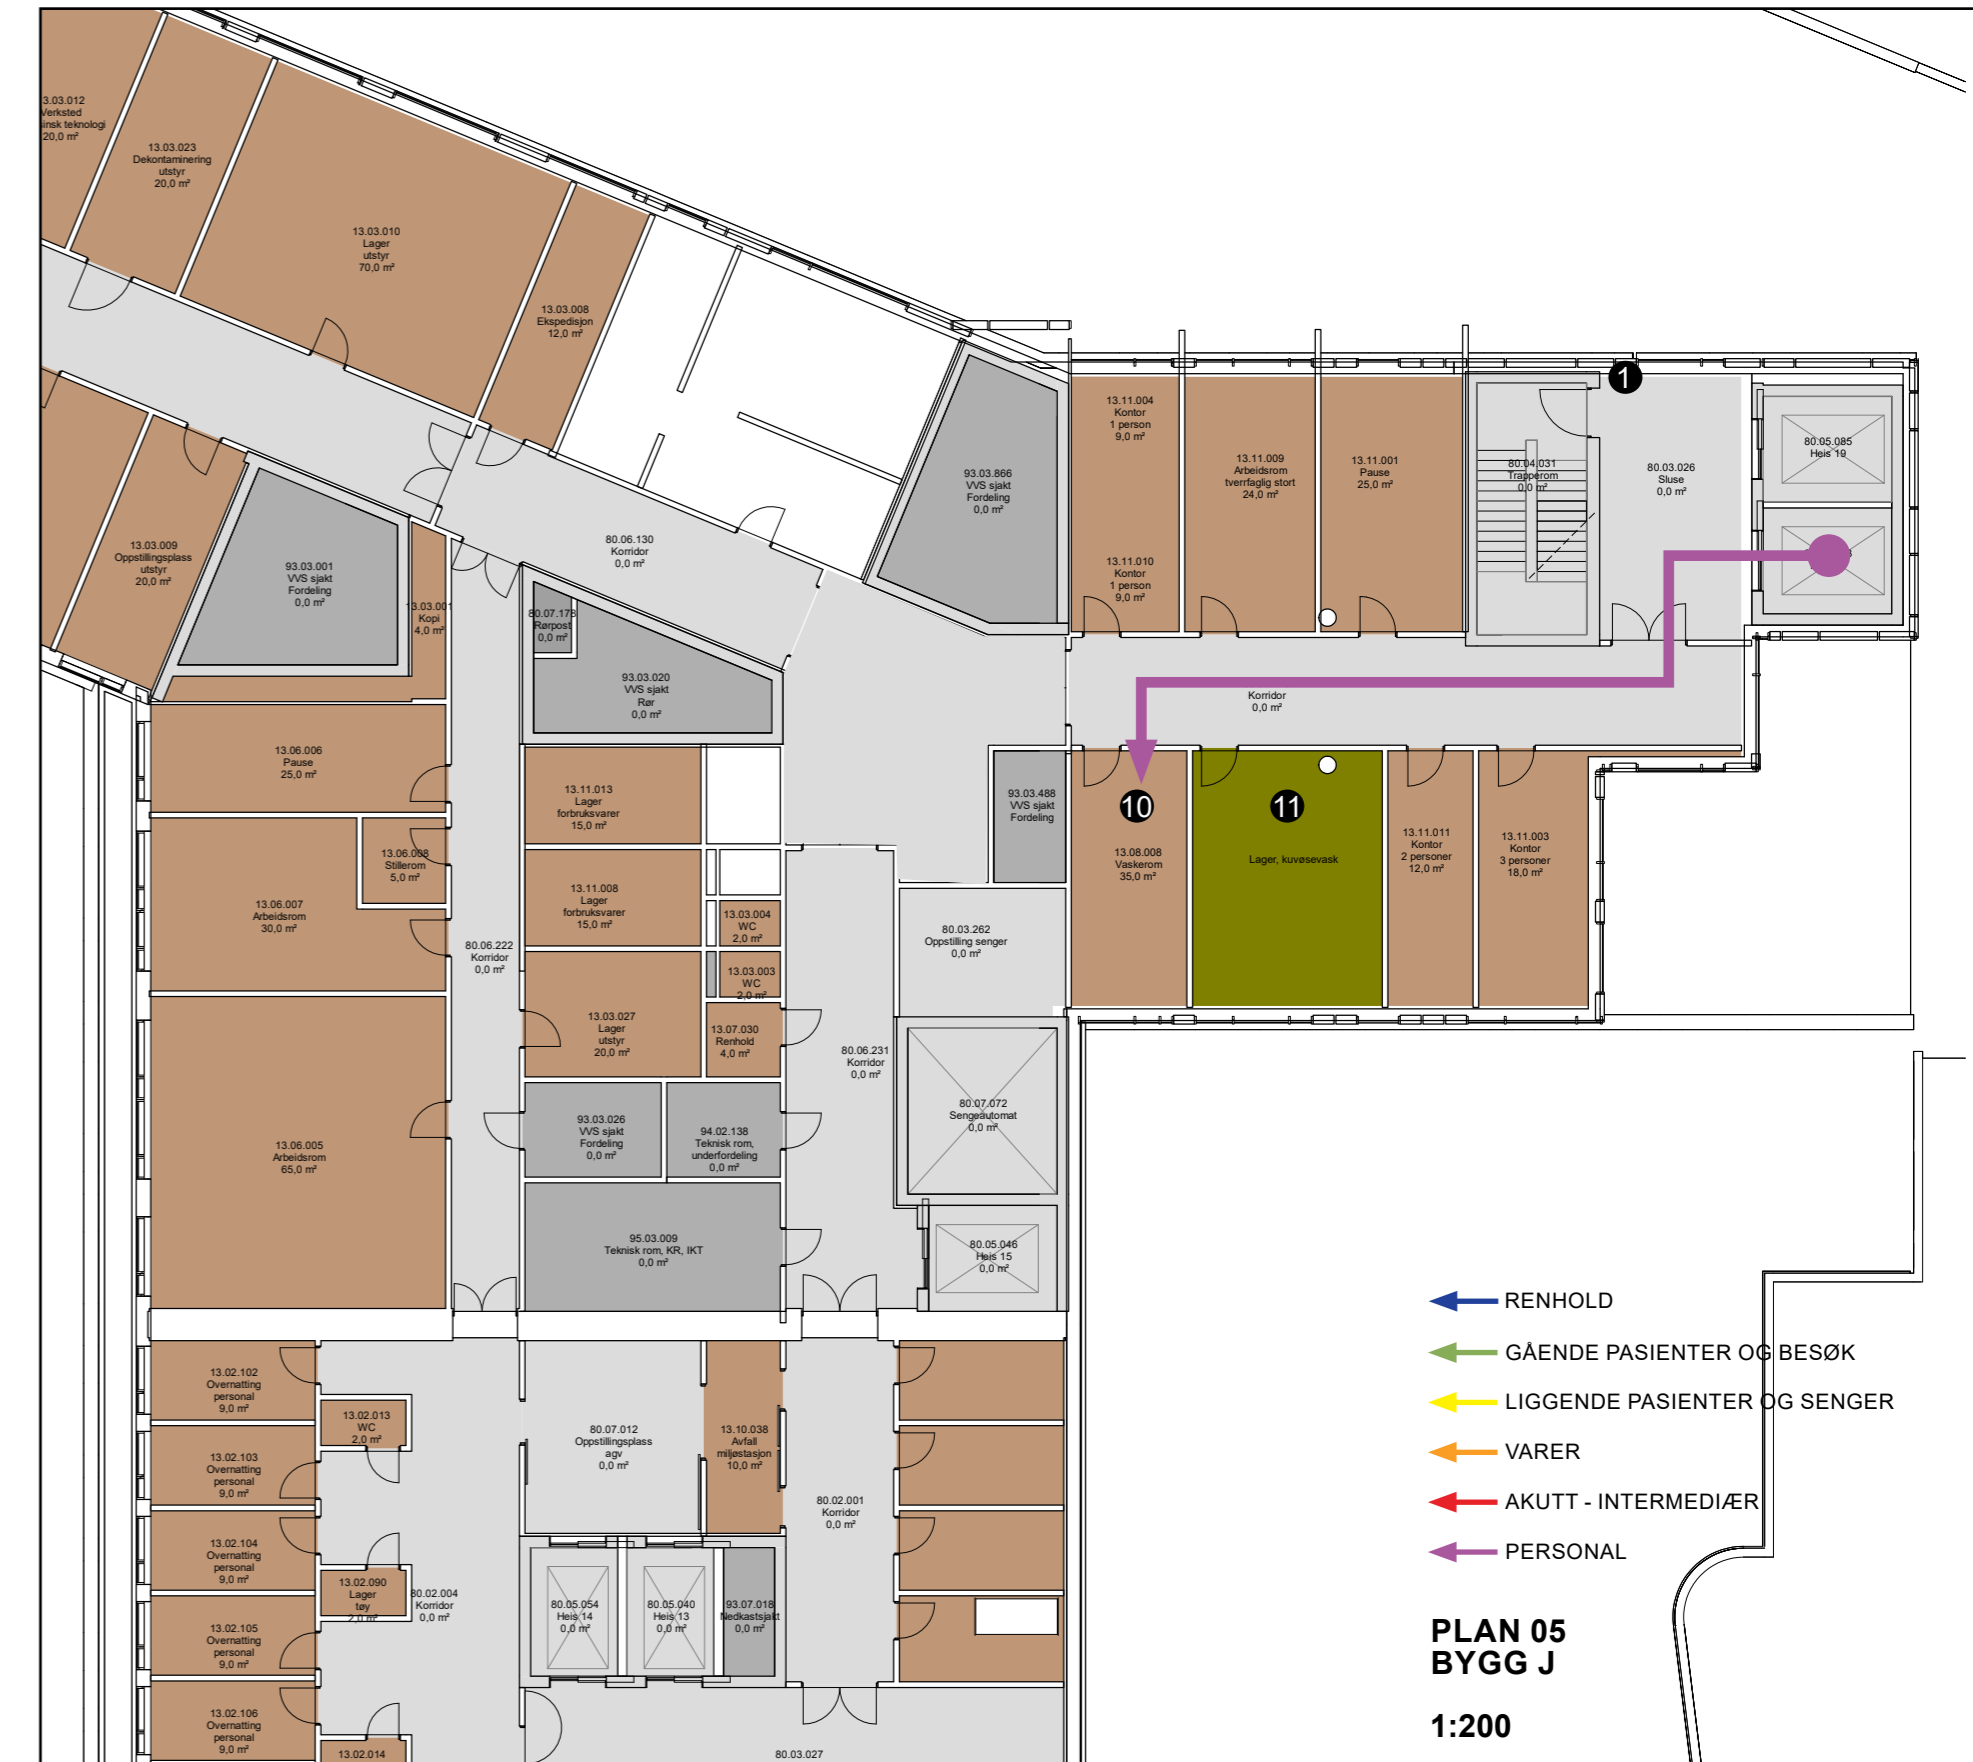
Funksjoner sengevask

- Heis i J1 er flyttet ①
- Kuvøsevask kuvøse er flyttet til J-bygget etasje 05. Arealet har dagslys. ⑩
- Arealet fra verksted er flyttet til etasje 05 som tilleggsareal til lager for kuvøse. ⑪
